## **Quick Guide**

**Cloud-Karte RCCARD100**

**TROUBLESHOOTING GUIDE**

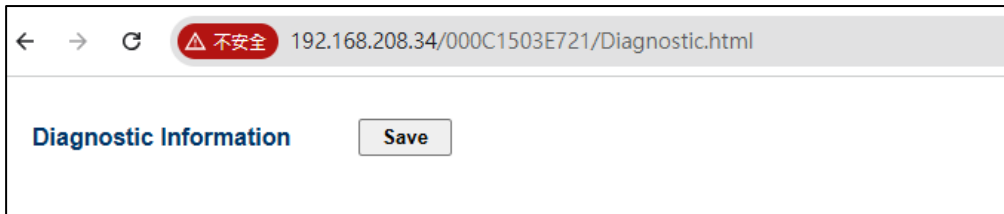
Sobald die Seite „Diagnostic Information“ angezeigt wird, klicken Sie auf „Save“.
